26 DE AGOSTO DE 2020

LAUDO TÉCNICO DE CONSULTORIA
PREFEITURA MUNICIPAL DE PALMARES DO SUL - RS

FAGAE ENGENHARIA LTDA
ENGENHARIA DIAGNÓSTICA E AVALIAÇÕES

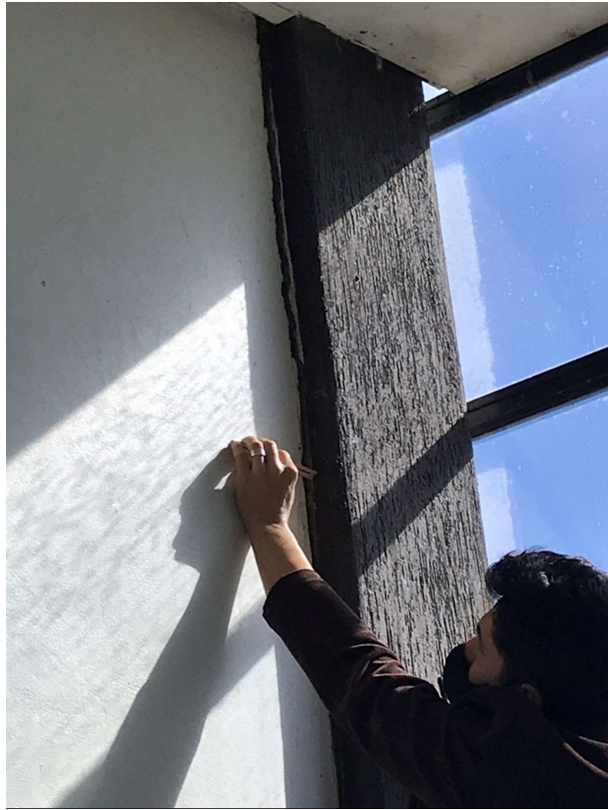
Descrição: Os pilares localizados na fachada frontal, especialmente os localizados na parte central da edificação, tiveram deslocamento acentuado em suas extremidades superiores, tendo o ponto mais alto, com maior ângulo de movimentação e menor ângulo em sua base conforme ilustrado de maneira majorada para melhor entendimento na figura 11. Tal fato é visivelmente identificado de acordo com a espessura da abertura que se inicia no piso térreo classificada como microfissura e chegando a rachaduras de 1,1 centímetros no pavimento superior e acima de 3 centímetros no segundo pavimento próximo a cobertura.

Foto 2 - Rachadura vertical pilar/parede

Profilaxia: Aliviar cargas de cobertura, reaprumo dos pilares, travamento e ancoragem das estruturas de cobertura adequadamente junto aos pilares.

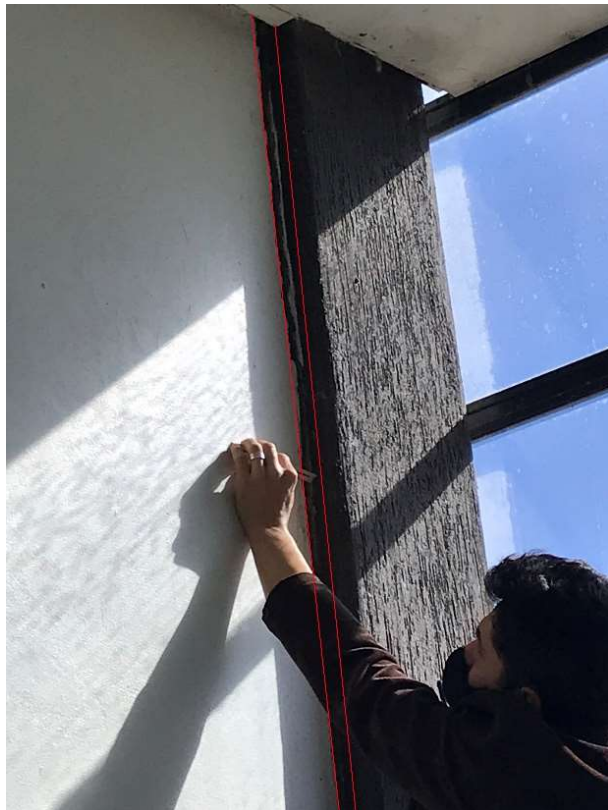
Foto 3 - Rachadura vertical pilar/parede com ilustração

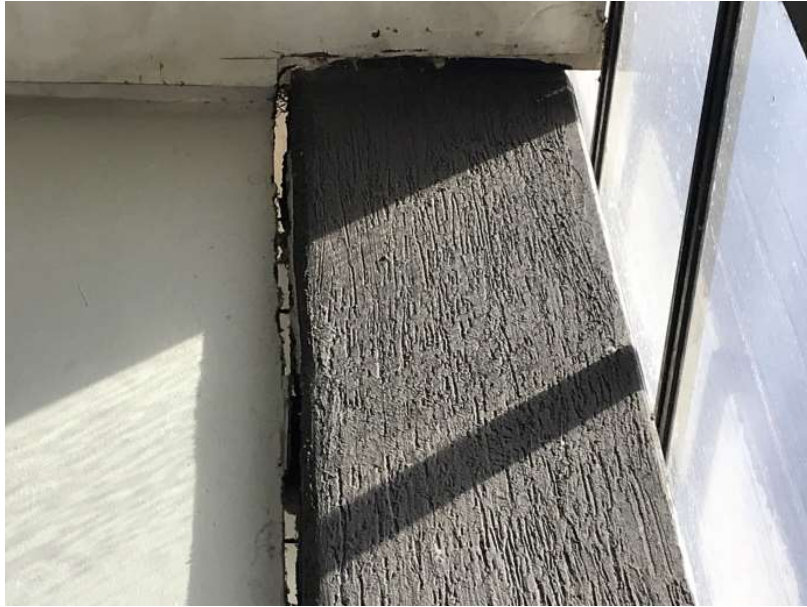
Foto 4 - Rachadura pilar/parede vista aproximada

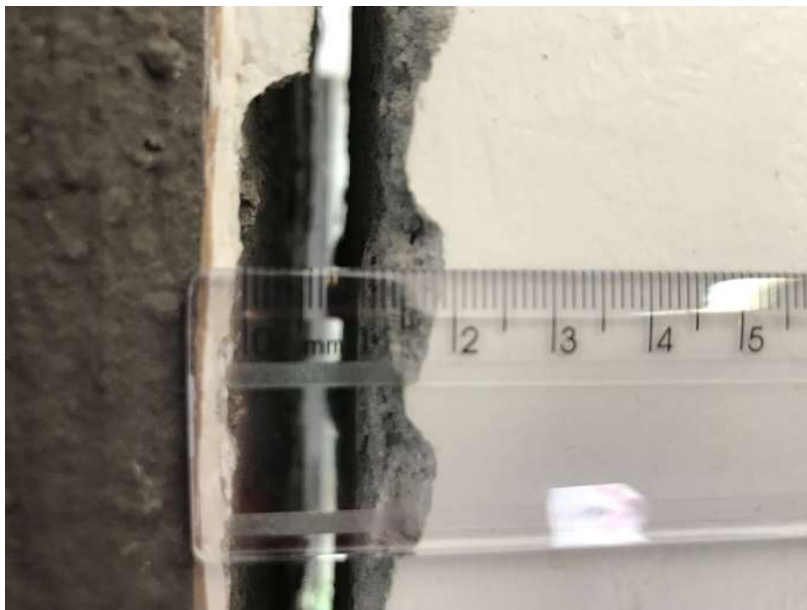
Foto 5 - Medição de espessura de rachadura pilar/parede

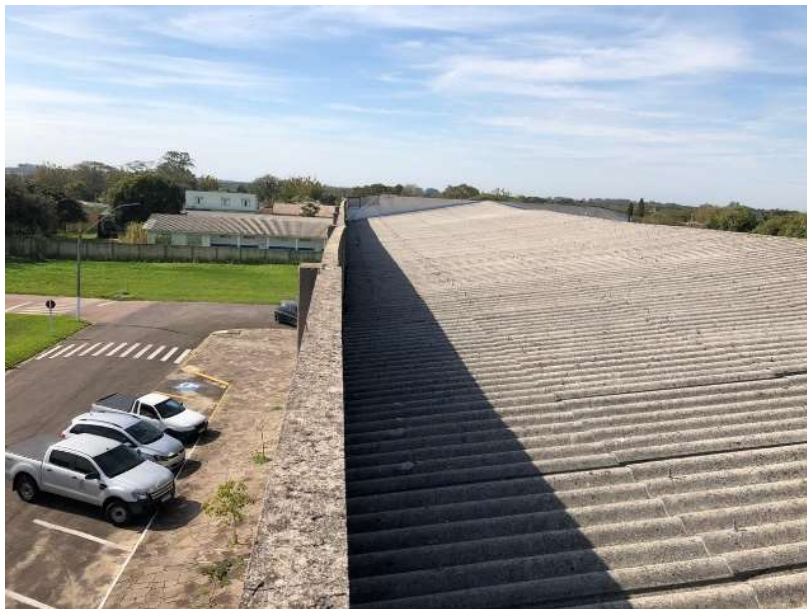
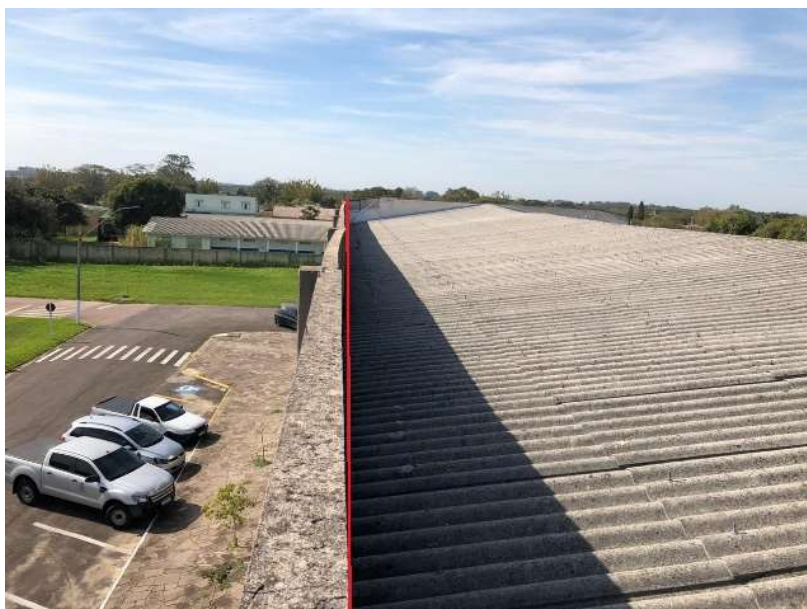
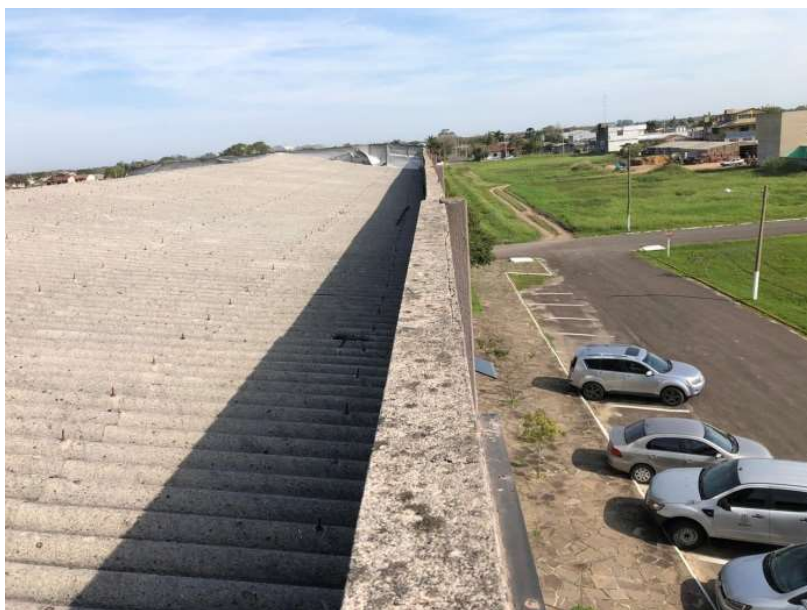
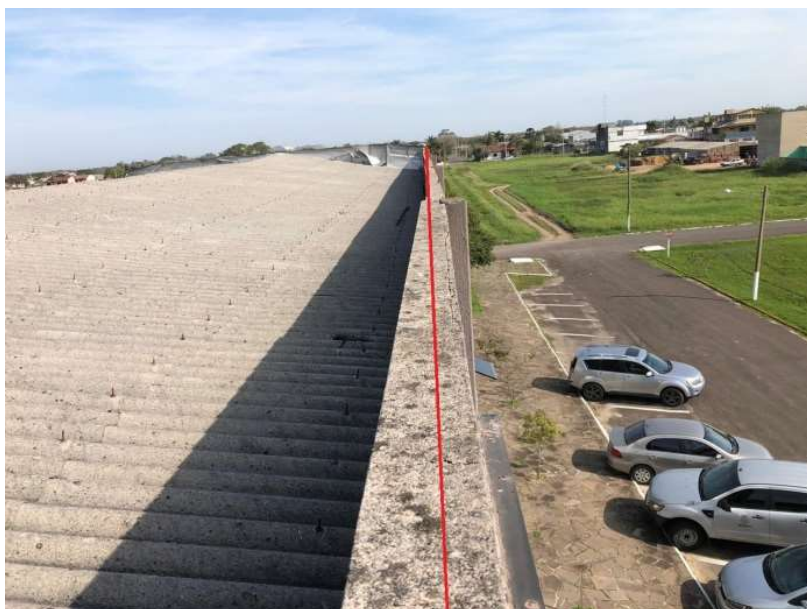
Prognóstico: Degradação da parte superior dos pilares, rompimento de ligação junto a vigas calhas e/ou platibanda.

Foto 6 - Desalinhamento de estrutura de fachada frontal

Foto 7 - Desalinhamento de estrutura de fachada frontal ilustrado

Foto 8 - Desalinhamento de estrutura de fachada frontal vista invertida

Foto 9 - Desalinhamento de estrutura de fachada frontal vista invertida ilustrado

Profilaxia: Retirada da platibanda de alvenaria, realinhamento e regularização dos engastes entre pilares e vigas de cobertura e utilização de platibandas metálicas.

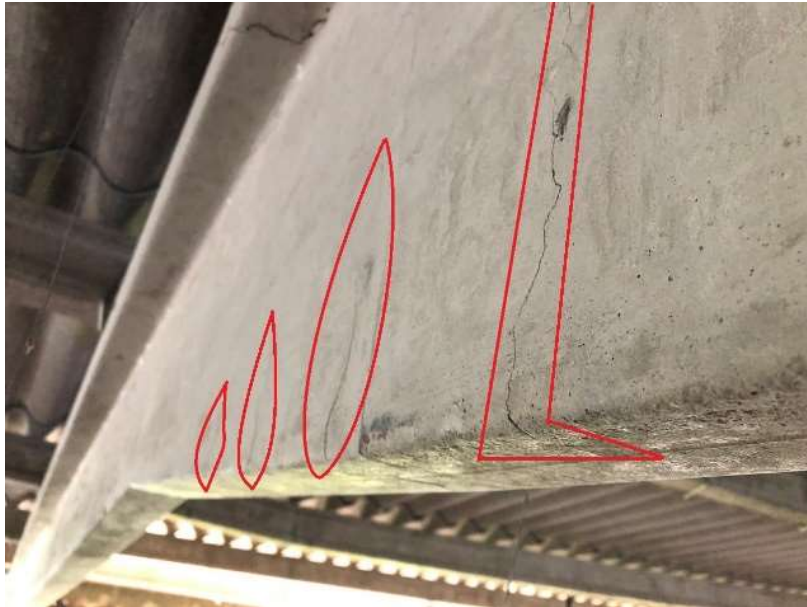
Descrição: Trincas longitudinais e verticais encontradas com maior incidência no centro das vigas braço ou tesoura da cobertura.

Prognóstico: As vigas braços ou tesouras, tem a função estrutural de ligações entre pilares como também a angulação do telhado nas quais serão apoiadas as vigas terças, a manifestação patológica de trincas e fissuras apontam que esse elemento está recebendo um esforço excessivo do qual ele pode não suportar, podendo assim acarretar em seu rompimento parcial ou total gerando um grave acidente.

Foto 10 - Trincas e fissuras verticais na viga braço

Profilaxia: Por se tratar de risco de desabamento de uma grande peça estrutural é de extrema importância a substituição desse elemento construtivo, tendo em vista o dimensionamento das cargas calculadas por um profissional da área. O mesmo poderá ser substituído por material metálico.

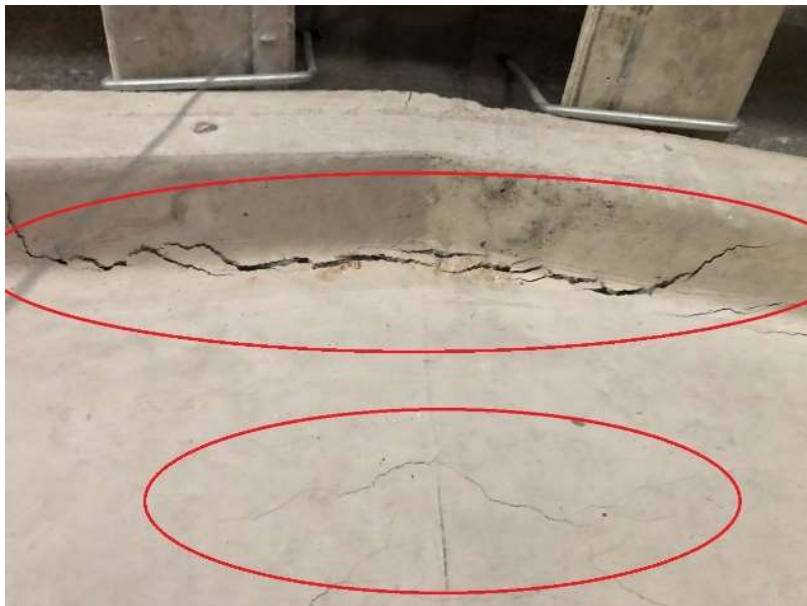
Foto 11 - Trincas e fissuras horizontais da viga braço

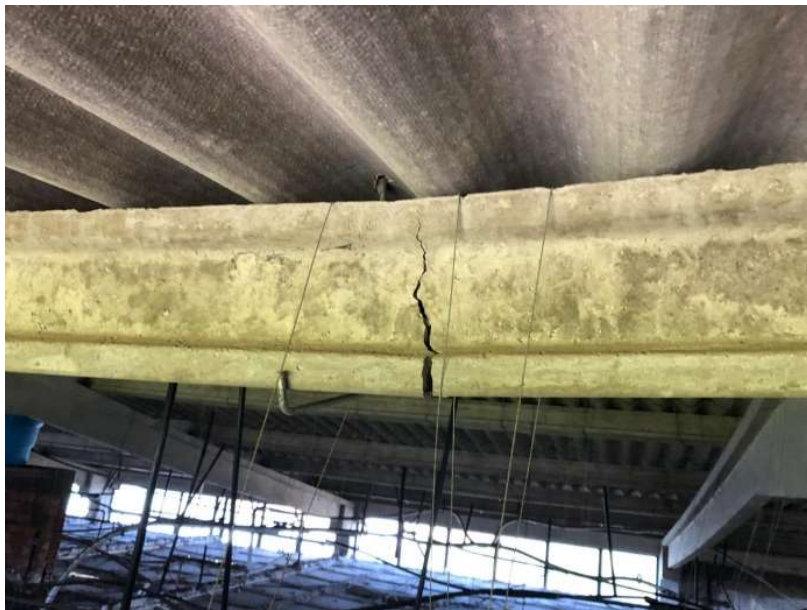
Descrição: Abaloamento da cobertura devido a flexão das vigas terças. Boa parte ou em quase sua totalidade as vigas terças apresentaram manifestações patológicas de flexões, trincas e até mesmo rachaduras.

Foto 12 - Rachadura vertical e flexão excessiva de viga terça

Profilaxia: Por se tratar de risco eminente de desabamento de uma grande peça estrutural juntamente com as telhas de fibrocimento que também nela se apoiam, é de grande importância a substituição desse elemento construtivo, seja ele em concreto ou metálico tendo em vista o dimensionamento das cargas calculadas por um profissional da área.

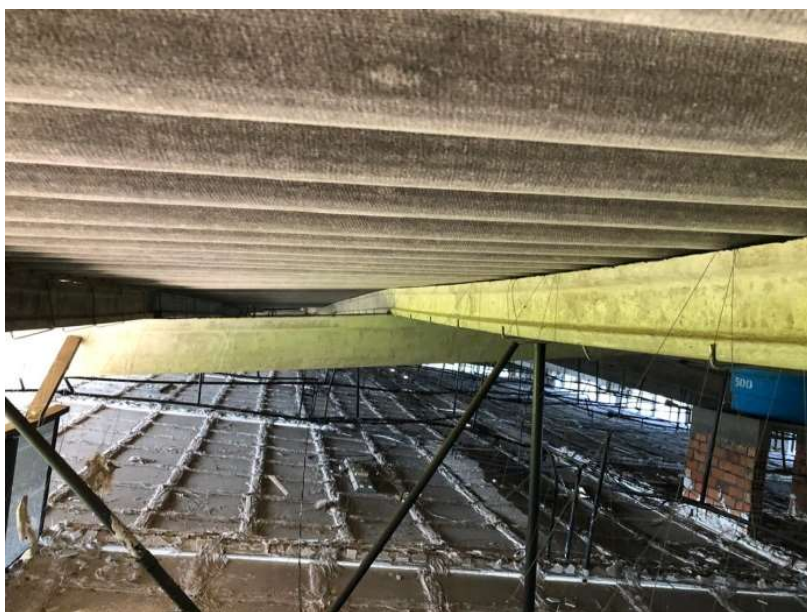
Foto 13 - Flexão de vigas terça

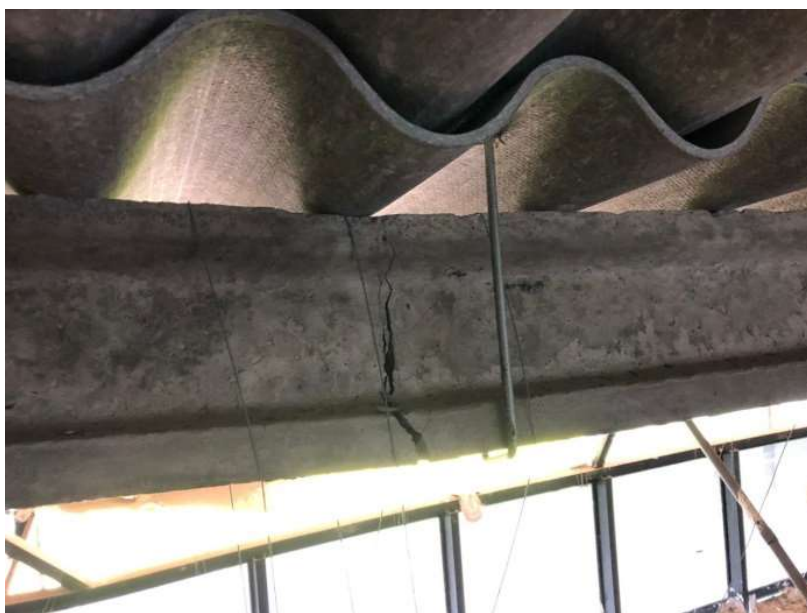
Foto 14 - Rachadura na flexão de viga terça

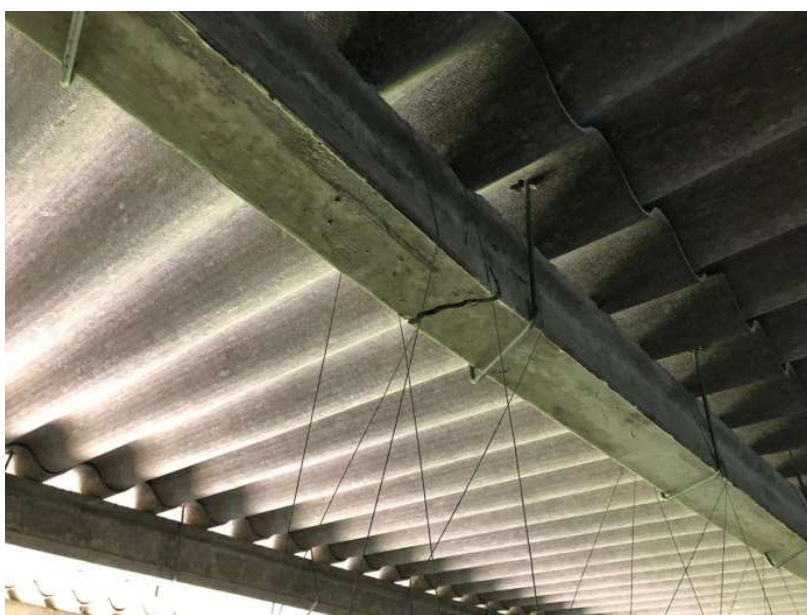
Foto 15 - Rachadura na flexão de viga terça vista de baixo

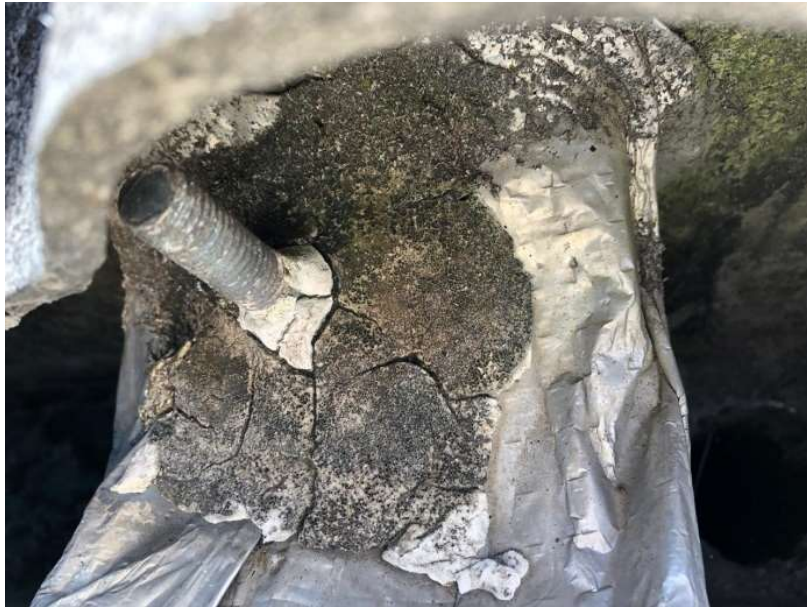
Descrição: Foi diagnosticado *in loco* a falta de impermeabilização entre esses elementos construtivos. As ligações entre as vigas calha nas quais também apoiam e possuem fixação nos pilares apresentam aberturas e fissuras de infiltrações.

Provável origem: Variações de temperatura acarretando a degradação e retração do material utilizado para a vedação, movimentação excessiva da estrutura, péssima execução na fixação entre os elementos, utilização ou aplicação errada de materiais na hora da execução.

Foto 16 - Vedação de ancoragem trincada

Profilaxia: Remoção e limpeza do material existente na impermeabilização e fixação entre as peças, fixação dos elementos, utilização de material impermeabilizante de origem flexível e térmico ou podendo esse último ser substituído por revestimento metálico da viga calha.

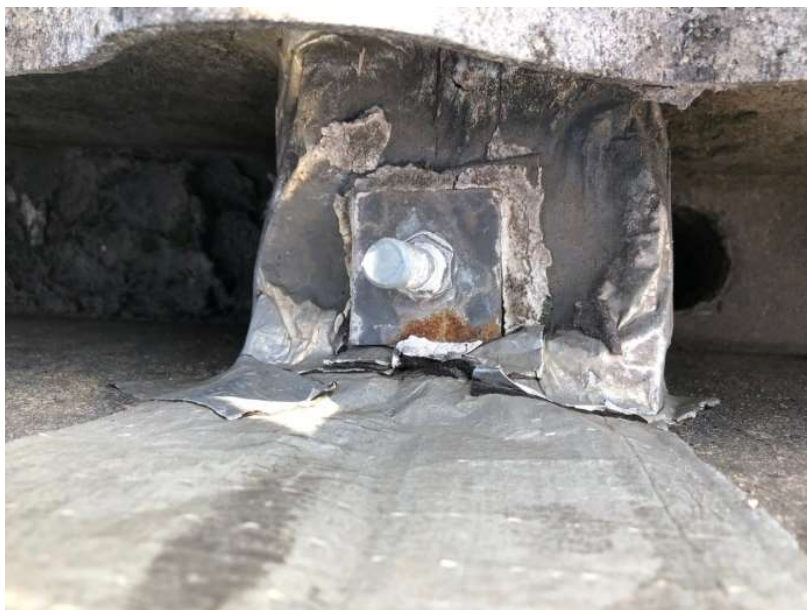
Foto 17 - Vedação de ancoragem degradada

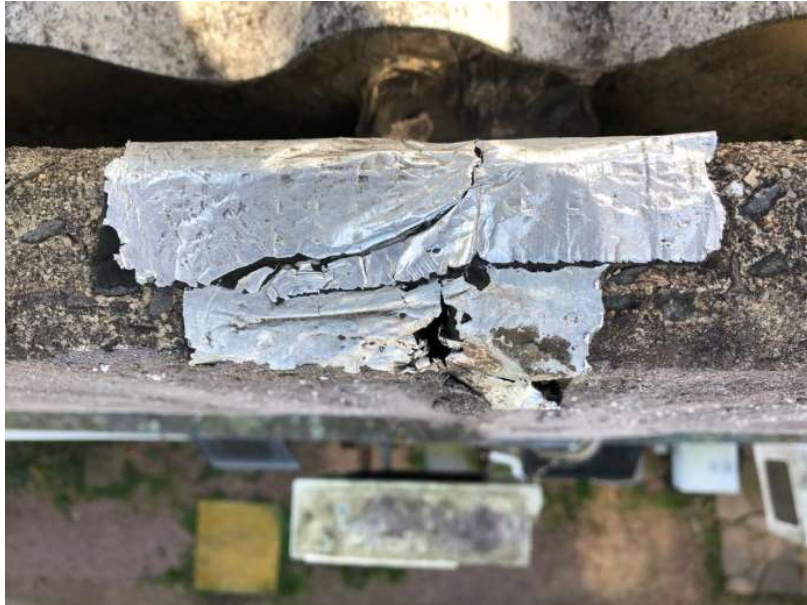
Foto 18 - Vedação de ligação entre vigas danificada

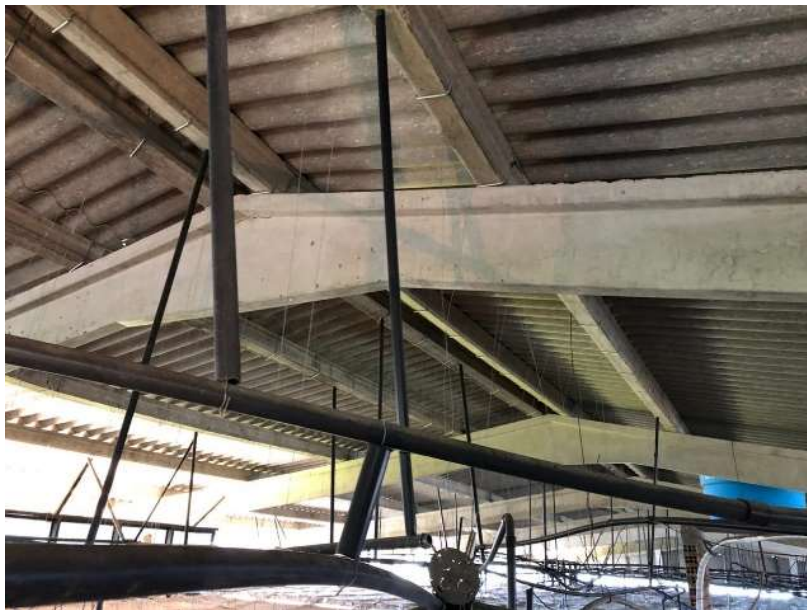
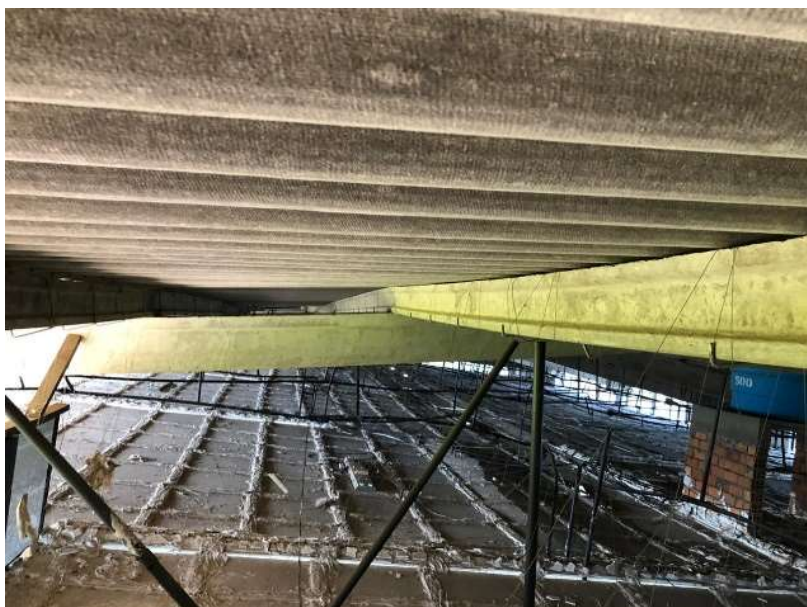
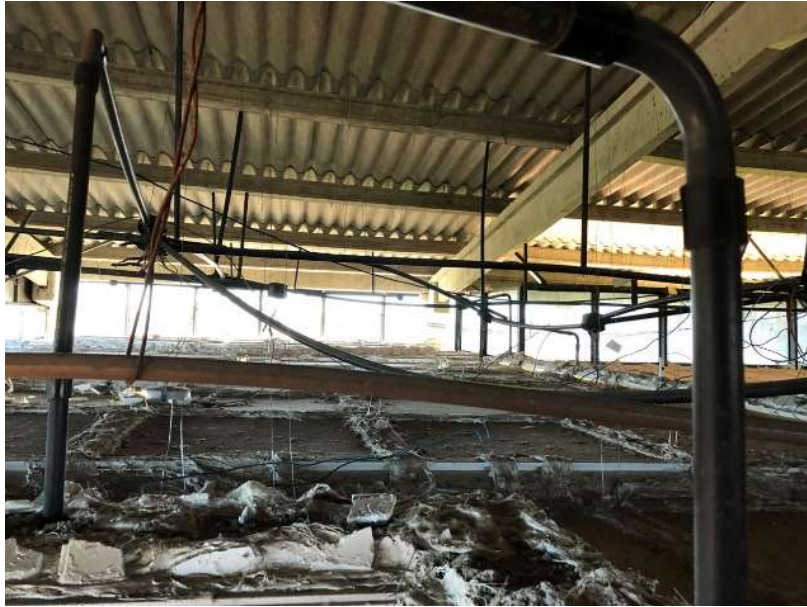
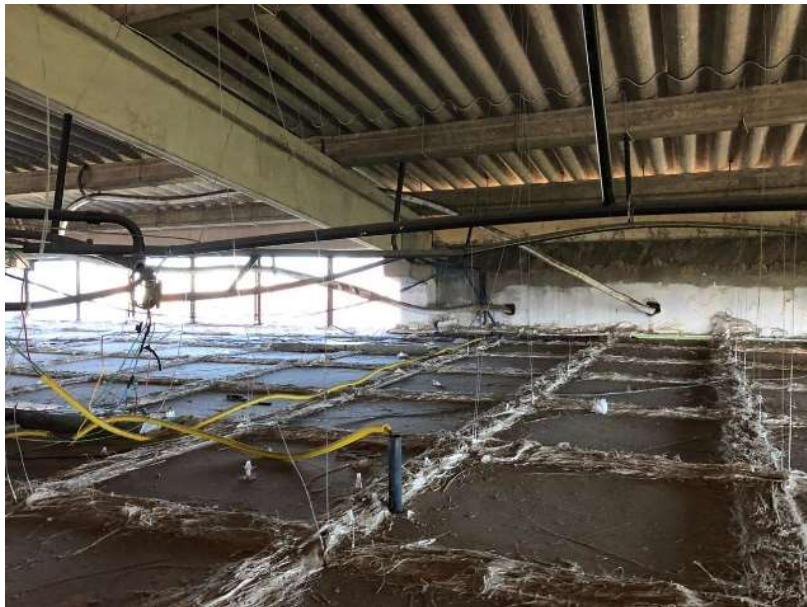
Foto 21 - Vãos sem contraventamento

Foto 22 - Inexistência de contraventamento

Foto 23 - Vista abaixo do telhado sem contraventamento

Foto 24 - Ausência de contraventamento

Profilaxia: Cálculo e dimensionamento do contraventamento através de projeto realizado por profissional da área, levando sempre em consideração a ação do vento na região onde se encontra a edificação, conseguinte a execução do mesmo.

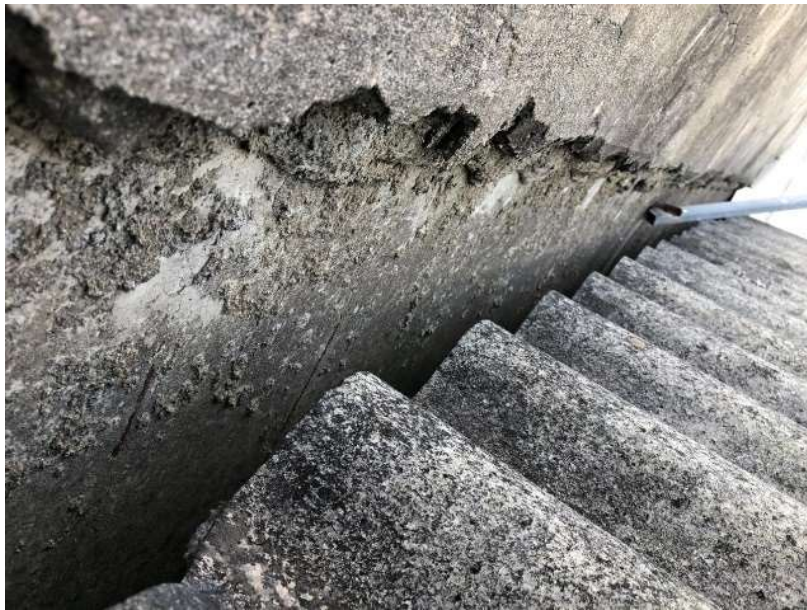
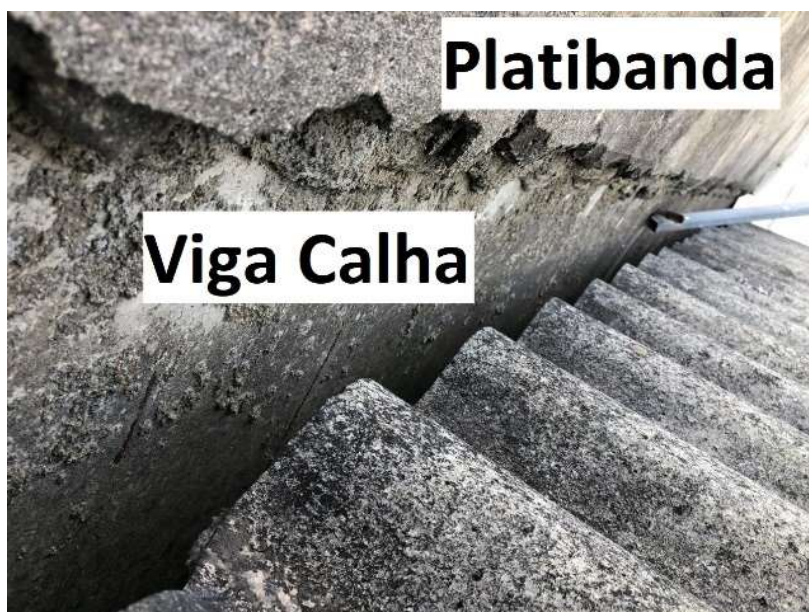
Prognóstico: Com seu apoio tendo boa parte não assentada por uma base de dimensionamento compatível com sua largura, a platibanda pode sofrer movimentações gerando trincas, fissuras, rupturas, sobrecargas nas vigas calha e até mesmo desmoronamento dessa estrutura.

Foto 25 - Ligação entre viga calha e platibanda

Foto 26 - Ligação entre viga calha e platibanda

Profilaxia: Retirada da platibanda de alvenaria e substituição por revestimento metálico.

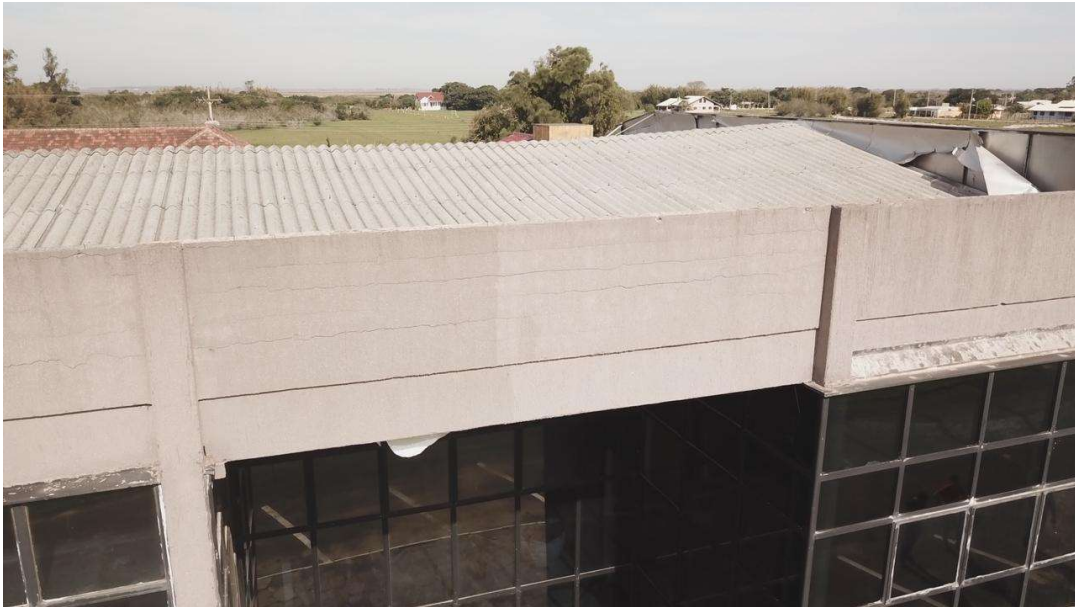
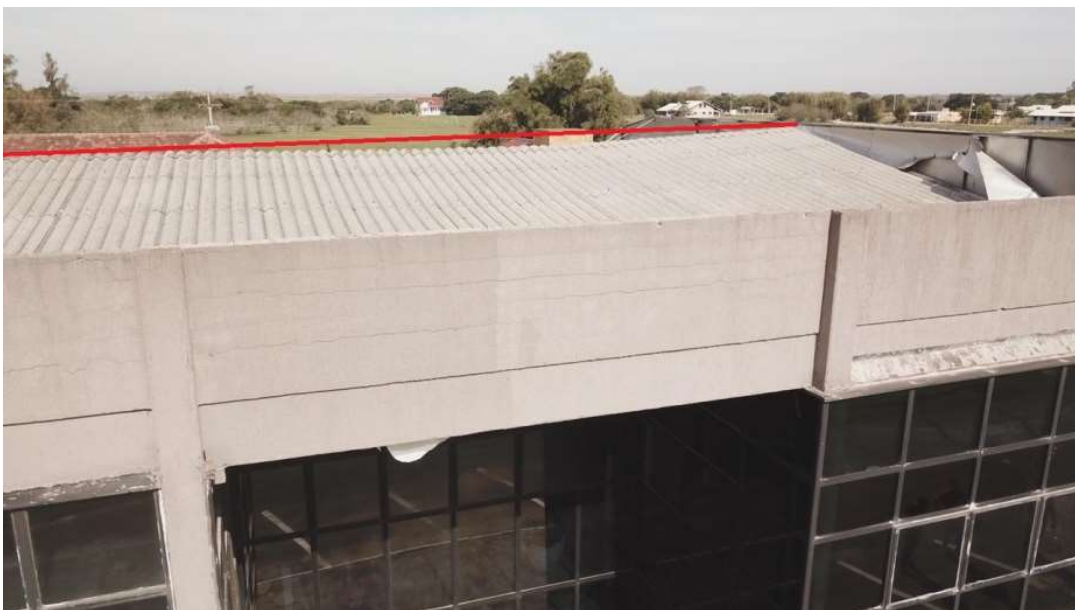
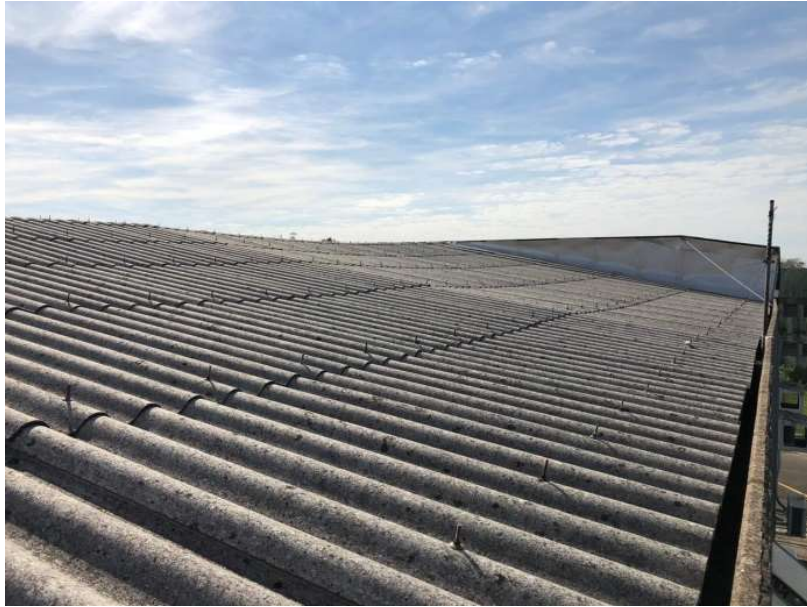
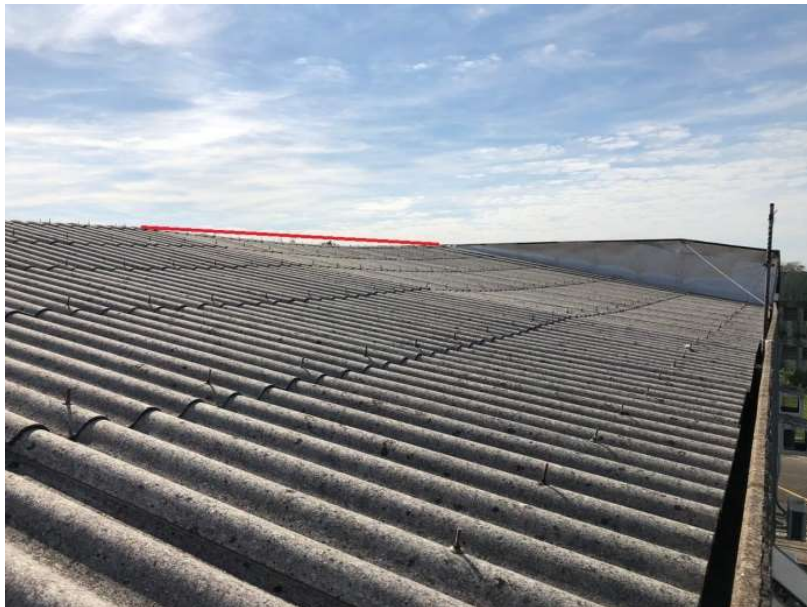
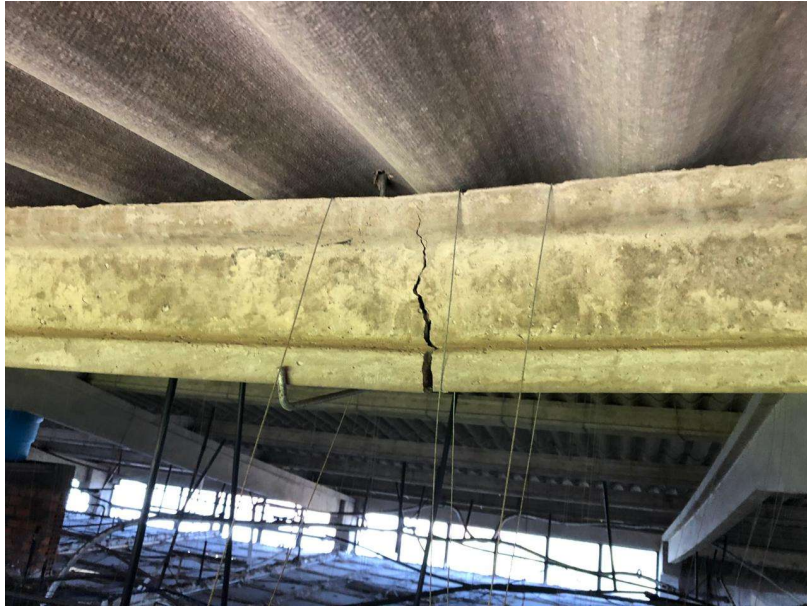
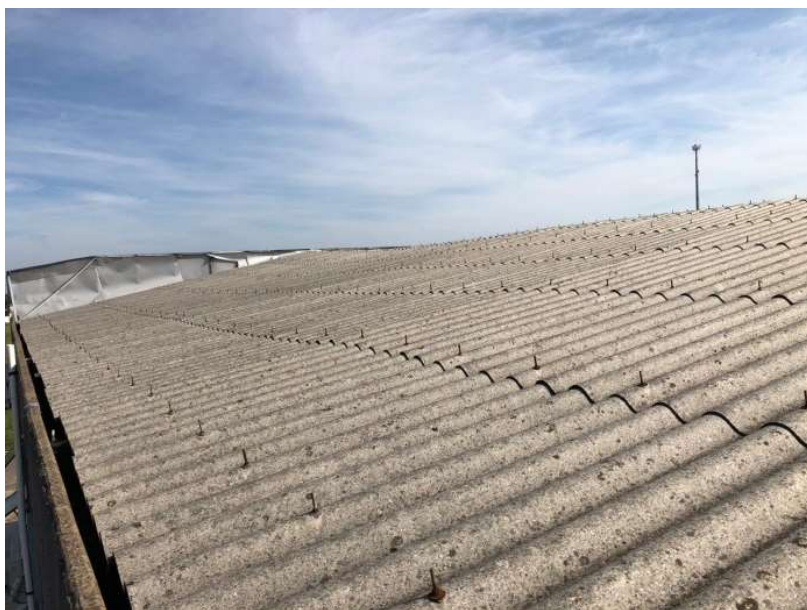
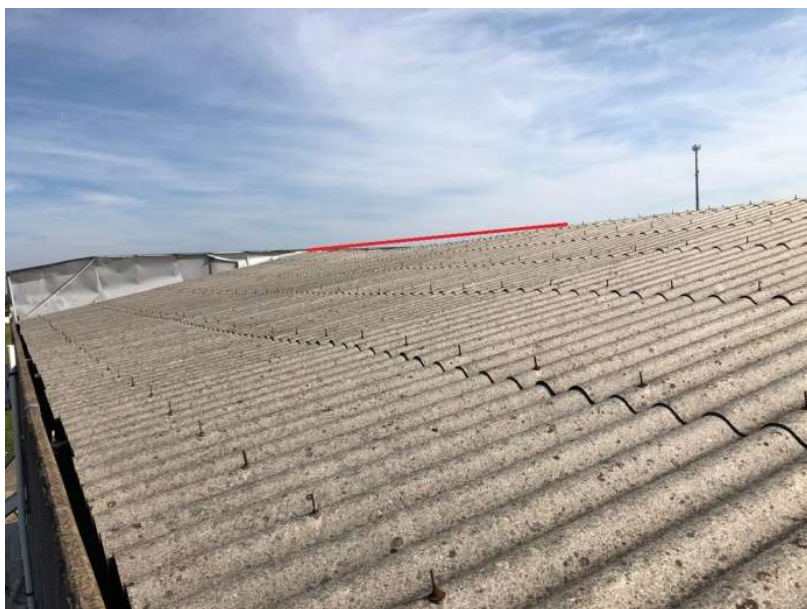
Foto 27 - Vista da cobertura parte oeste

Foto 28 - Vista da cobertura parte oeste ilustrado

Foto 29 - Vista aproximada do ponto de flexão da cobertura lado oeste

Foto 30 - Vista aproximada do ponto de flexão da cobertura lado oeste ilustrado

Foto 31 - Vista inferior do ponto de flexão

Foto 34 - Ponto de flexão de cobertura lado leste

Foto 35- Ponto de flexão de cobertura lado leste ilustrado

Profilaxia: Retirada de imediato das vigas terças, substituição e dimensionamento por um profissional da área, essas podem ter o mesmo material já utilizado (concreto) ou substituídas por vigas terças metálicas.

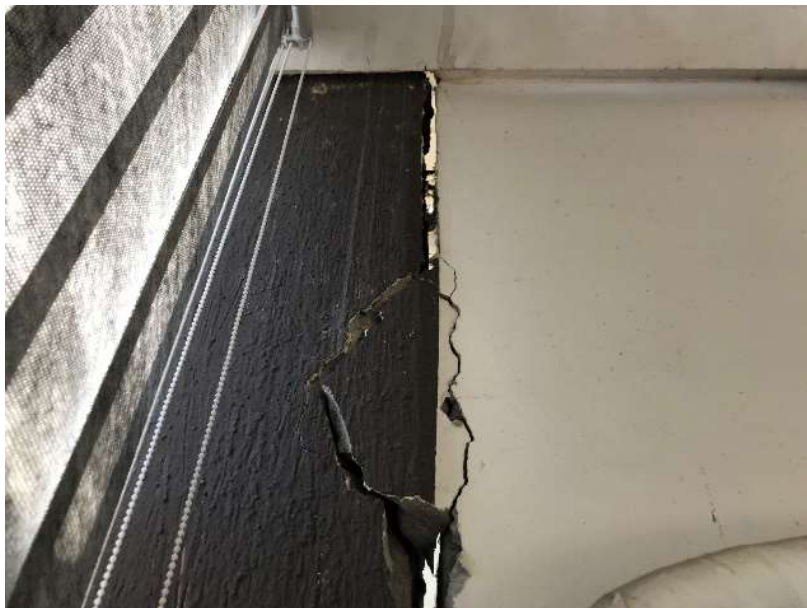
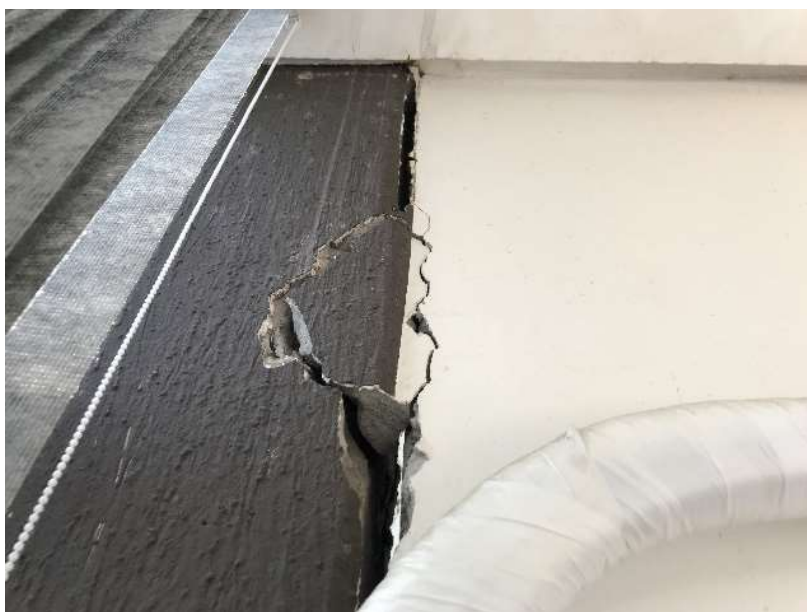
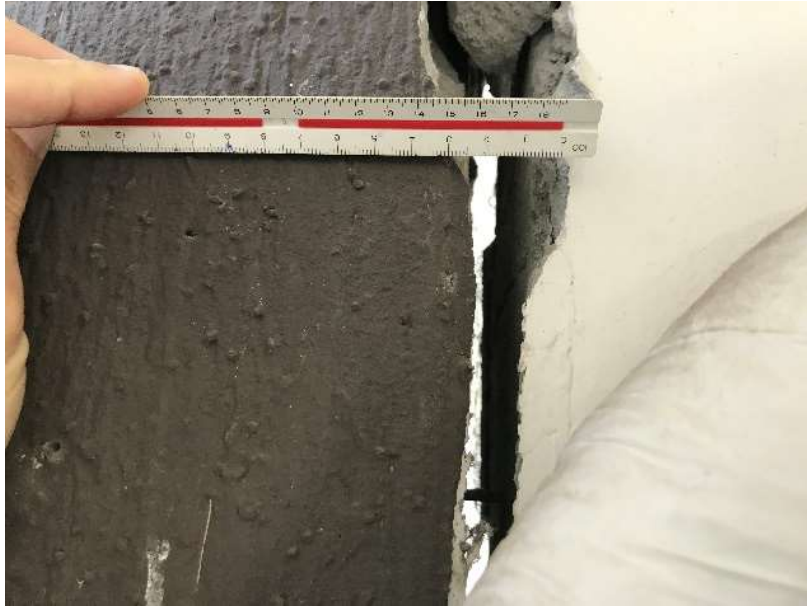
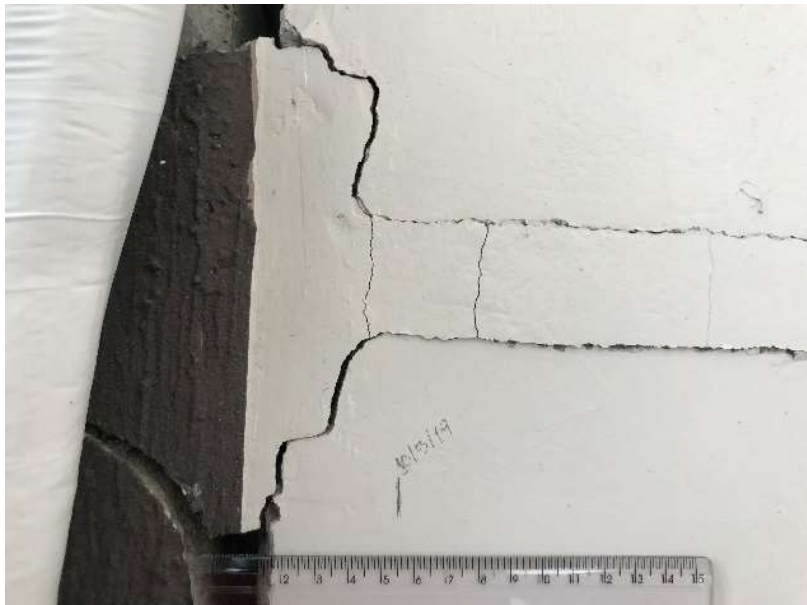
Descrição: Entre as paredes de alvenaria juntamente com os pilares frontais, houve rompimento parcial de ligação entre essas duas estruturas, dessa forma originando manifestações patológicas de fissuras e rachaduras.

Foto 36 - Ruptura de pilar engastado a parede

Foto 37 - Ruptura de pilar engastado a parede

Foto 38 - Medição de abertura entre pilar e parede

Foto 39 - Ruptura do ponto de conexão entre pilar e parede

Profilaxia: Tração e alinhamento do prumo dos pilares, corte longitudinal entre a sessão do pilar e alvenaria para a remoção de material danificado, aplicação de material flexível na junta de dilatação entre as peças.

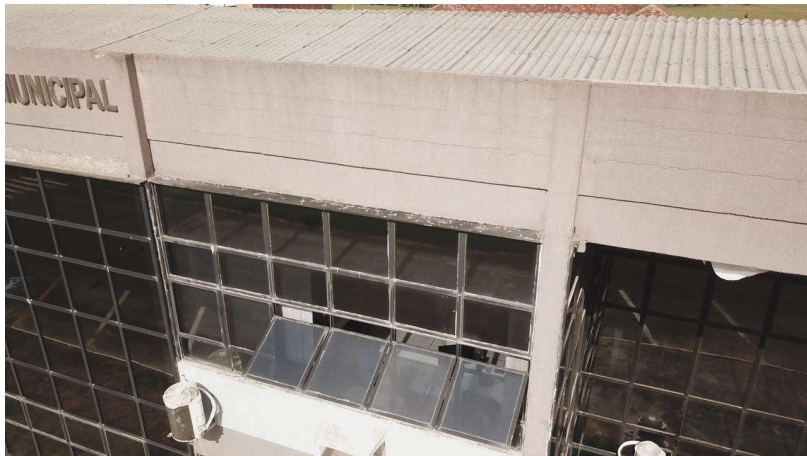
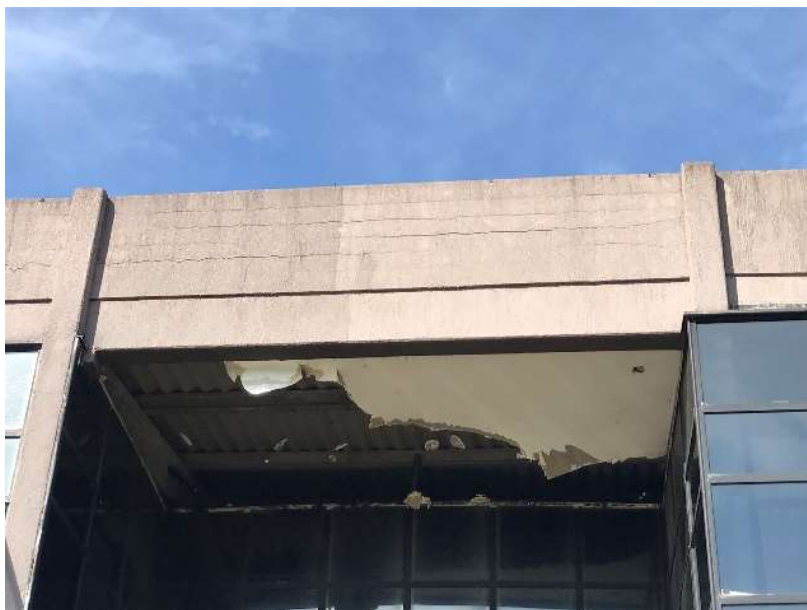
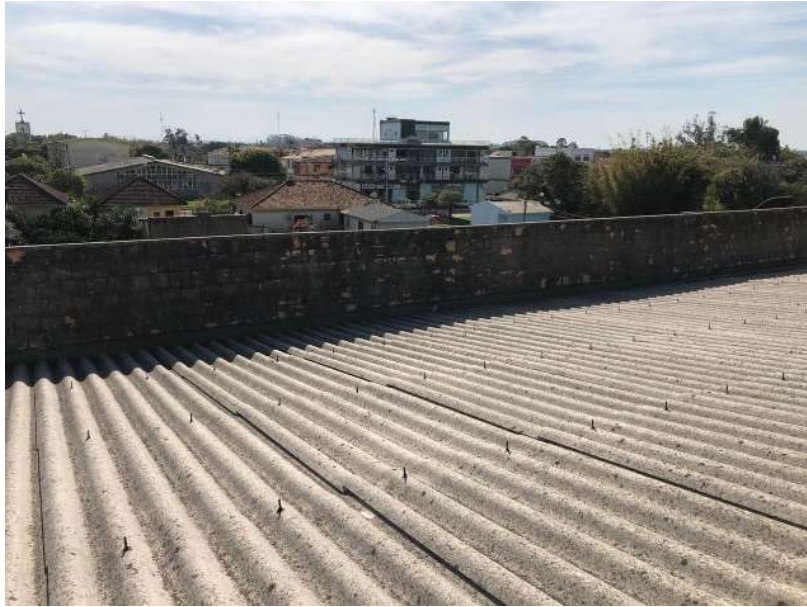
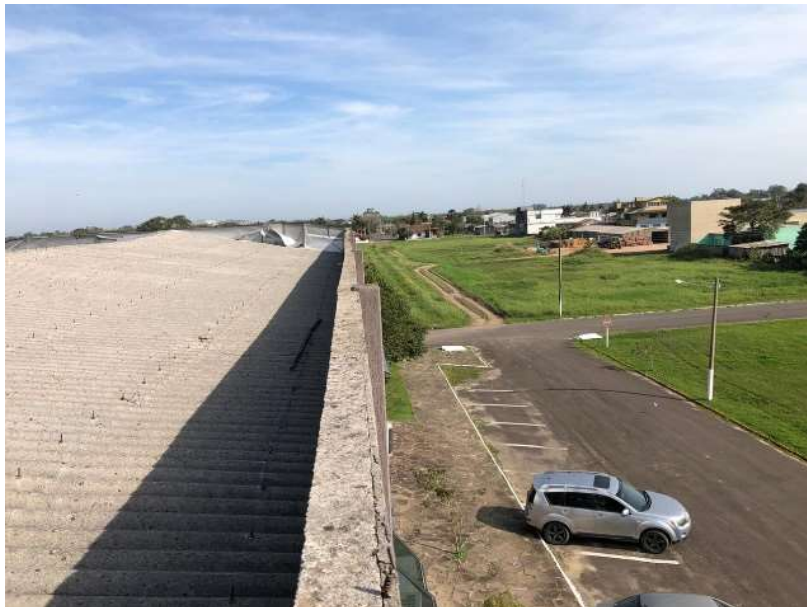
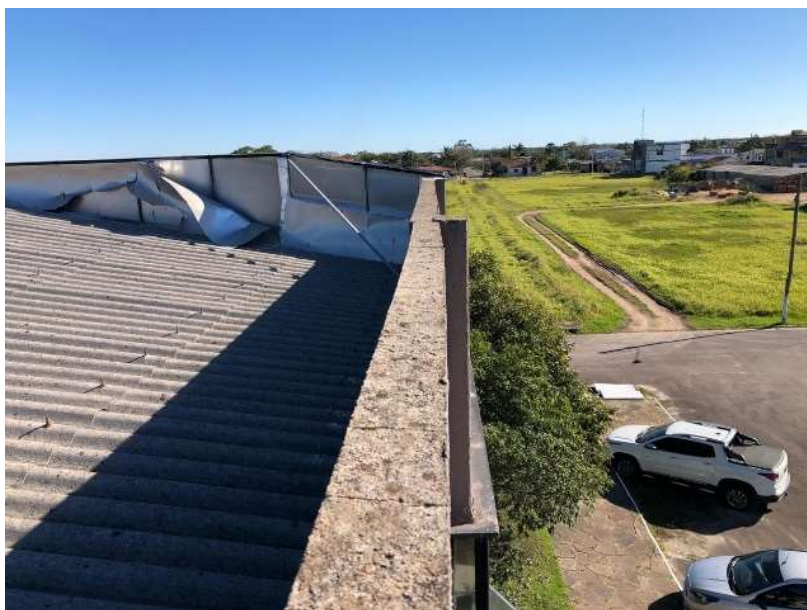
Descrição: Platibanda apoiada sobre a viga calha apresentando abaulamento em toda a sua face e manifestação patológica de trincas e fissuras em seu revestimento.

Foto 40 - Vista superior da platibanda com trincas horizontais

Foto 41 - Vista inferior da platibanda com trincas horizontais

Foto 42 - Vista posterior da platibanda

Foto 43 - Vista de perfil da platibanda com desalinhamento

Foto 44 - Vista de perfil da platibanda metade oeste

Profilaxia: Remoção imediata da estrutura da platibanda, tração e alinhamento do prumo dos pilares frontais, substituição por revestimento metálico.

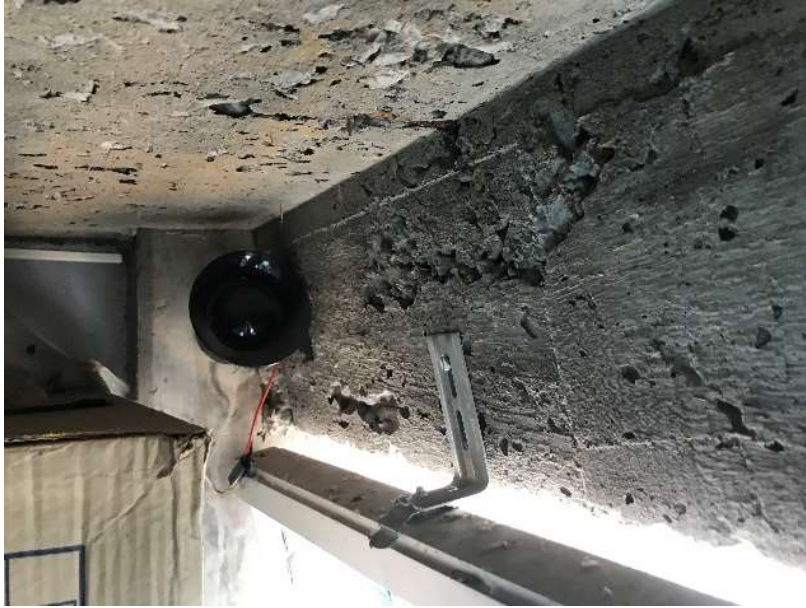
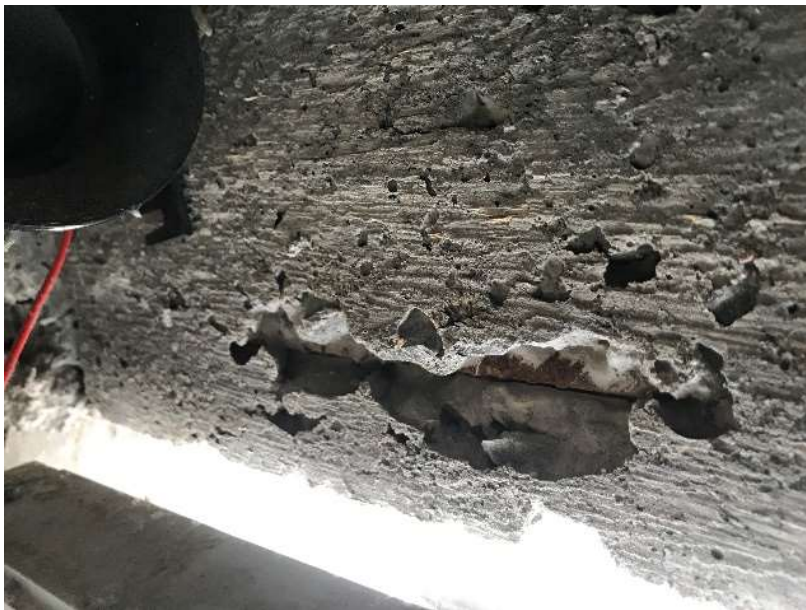
Foto 45 - Parte inferior do patamar da escada

Foto 46 - Nicho de concretagem com armadura exposta

Profilaxia: Com um martelo, apicoar e eliminar todas as áreas deterioradas ou não aderidas, formando arestas retas. Retirar o concreto em volta das armaduras, deixando, no mínimo, 2 cm livres em seu contorno. Se a armadura estiver corroída e muito deteriorada e com perdas, fazer a substituição. A superfície deve estar resistente, rugosa, limpa e isenta de partículas soltas, pintura ou óleos que impeçam a aderência do produto. Molhar a área a ser recuperada. Aplique o reparo estrutural, o adensamento e a regularização poderá ser feito com régua de madeira ou alumínio.

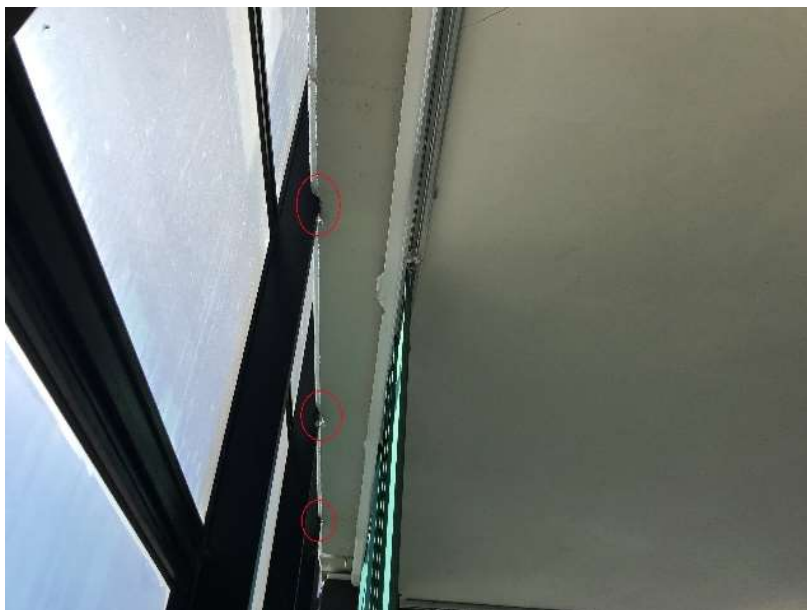
Prognóstico: A má instalação das esquadrias de fechamento da fachada frontal, poderá ocasionar na infiltração de águas pluviais, corrosão nos pinos de fixação e podendo gerar até mesmo o desprendimento da estrutura metálica das esquadrias.

Foto 47 - Pontos de viga com alteração

Profilaxia: Alinhamento dos pilares através de tração, verificação e limpeza dos pontos nos pinos de fixação. A interface externa entre a esquadria e o concreto deverá ser vedada com mástique de silicone ou poliuretano, evitando as fissuras pelo diferencial de coeficiente de dilatação térmica.
