26 DE AGOSTO DE 2020

LAUDO TÉCNICO DE CONSULTORIA
PREFEITURA MUNICIPAL DE PALMARES DO SUL - RS

FAGAE ENGENHARIA LTDA
ENGENHARIA DIAGNÓSTICA E AVALIAÇÕES

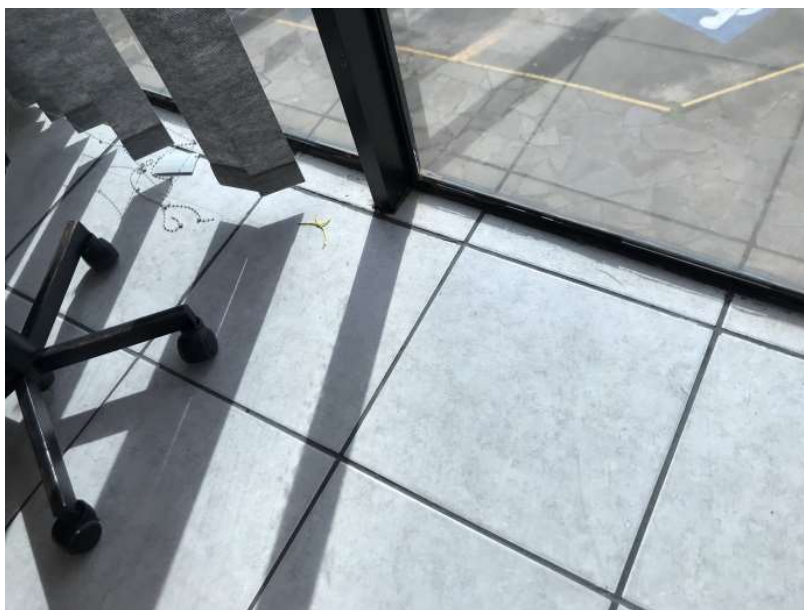
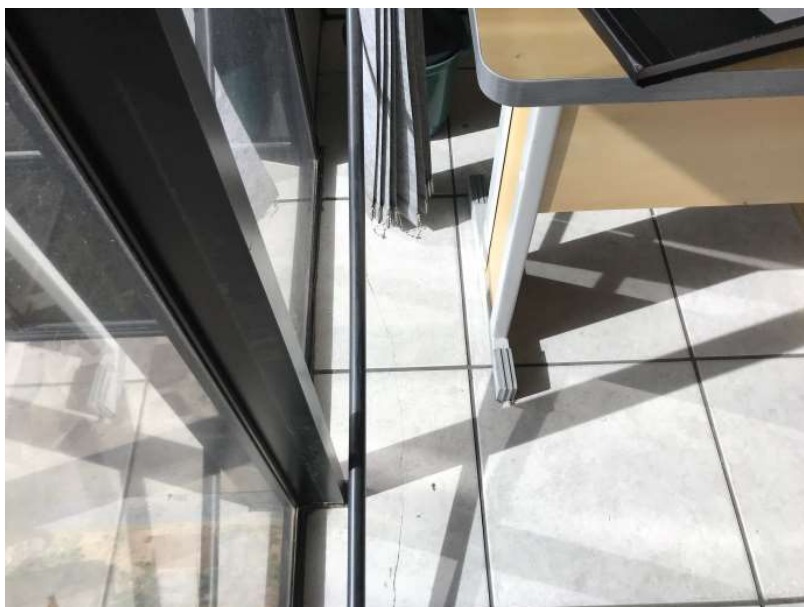
Foto 48 - Piso de pavimentação trincado

Foto 49 - Piso trincado próximo a fachada frontal

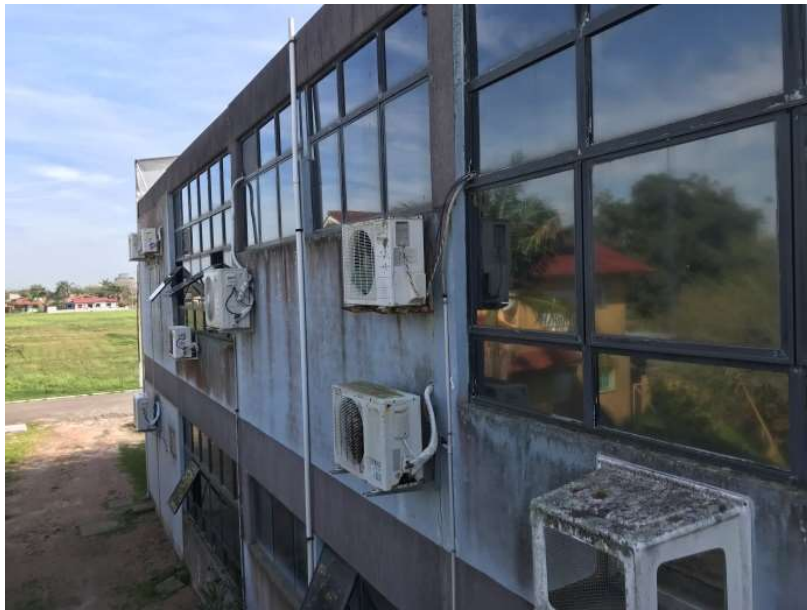
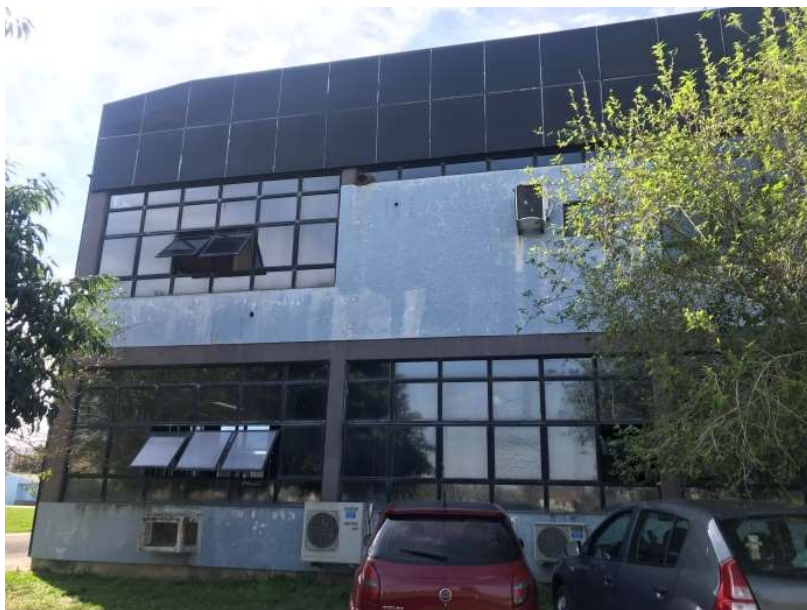
Foto 50 - Pintura degradada

Foto 51 - Pintura fachada lateral com forte desgaste

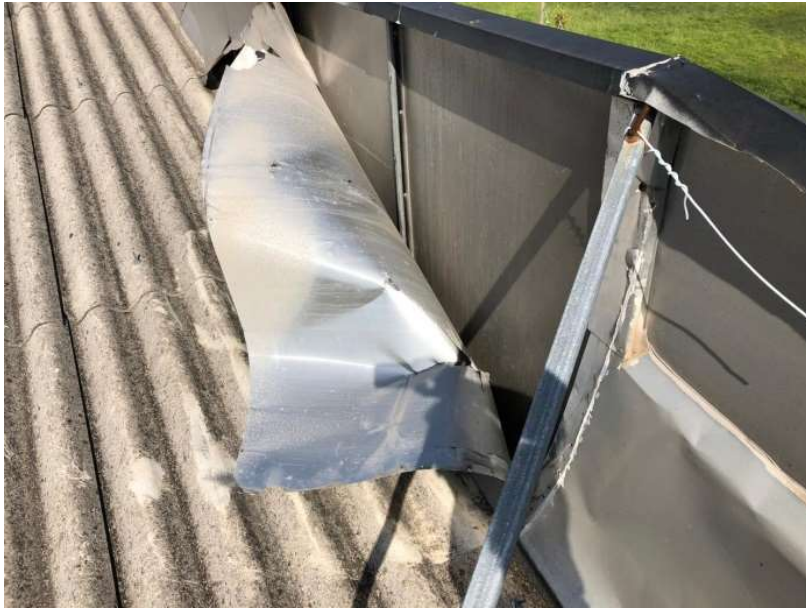
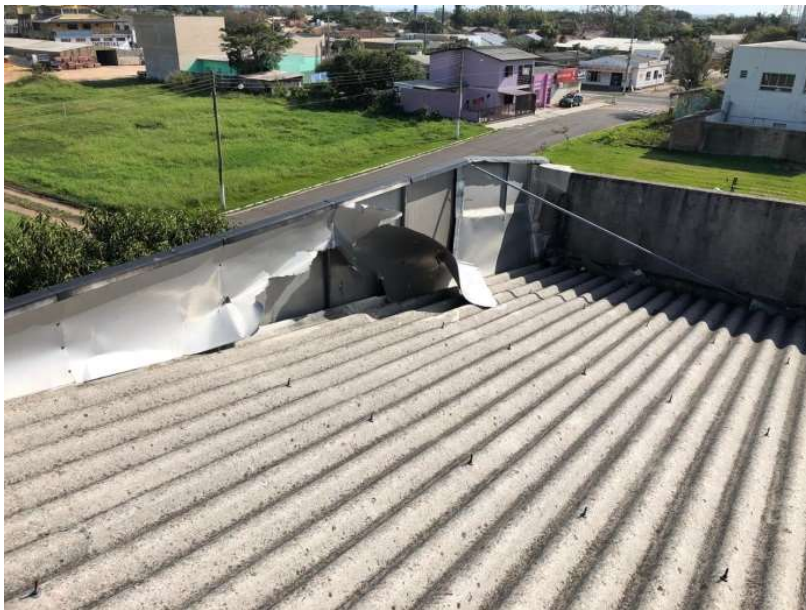
Foto 52 - Rufos de platibanda rompidos

Foto 53 - Rufos metálicos de platibanda lateral oeste

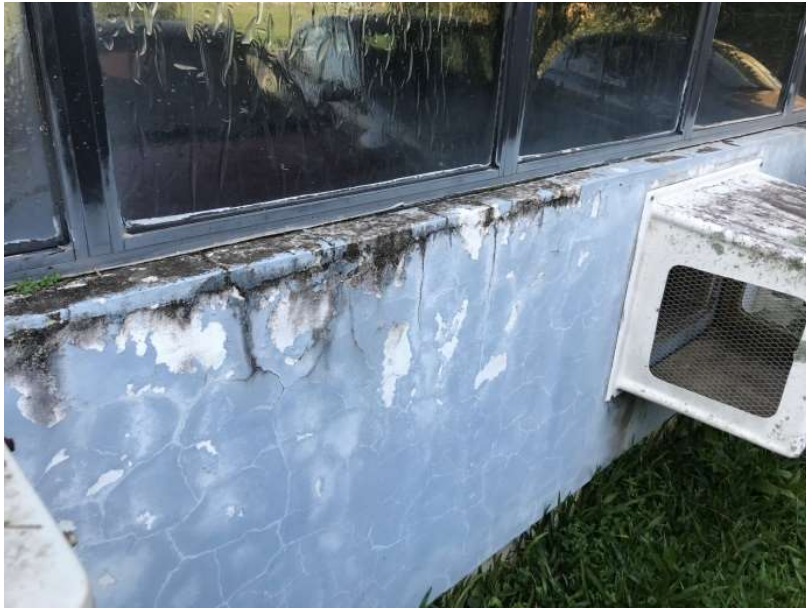
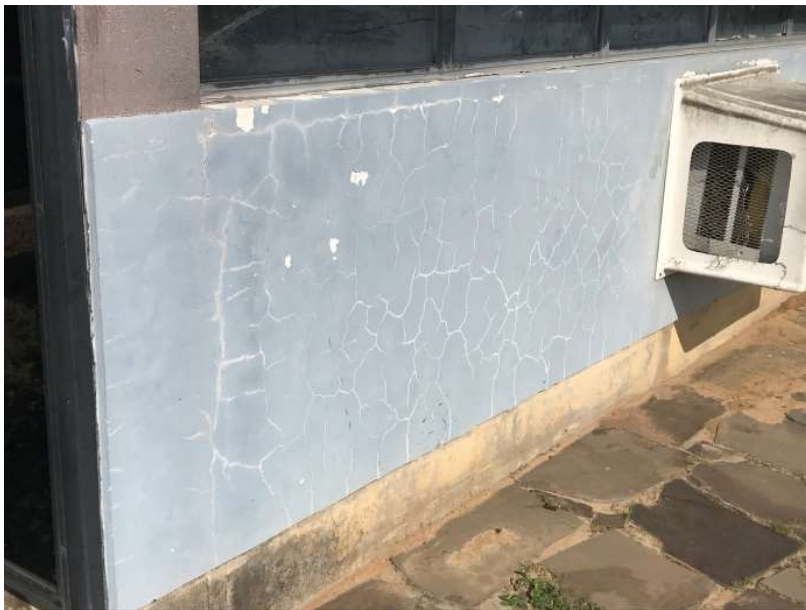
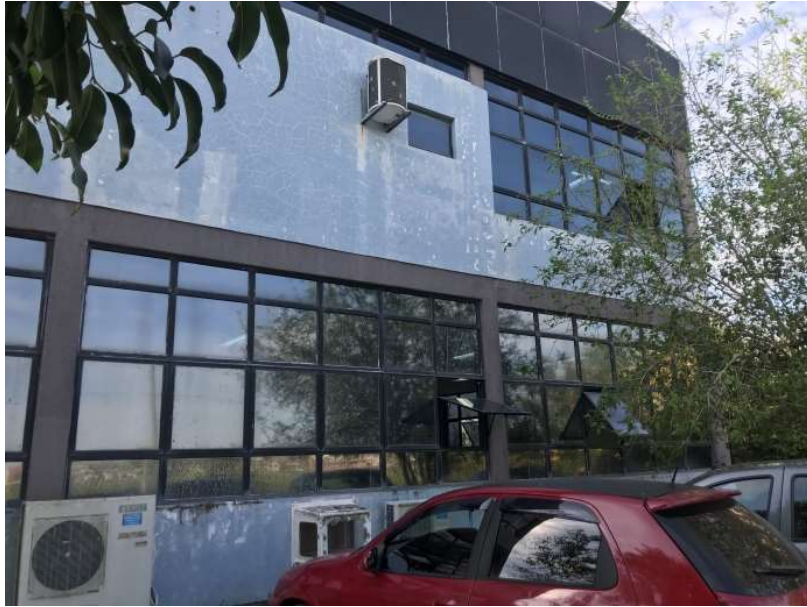
Foto 54 - Manchas de infiltração e ausência de pingadeiras

Foto 55 - Pintura com manchas de escoamento pluvial

Foto 56 - Revestimento de fachada degradado

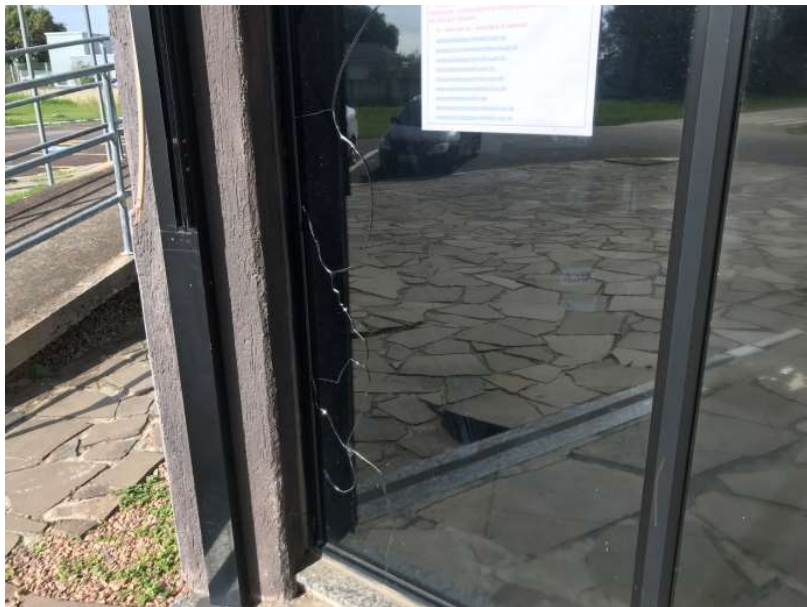
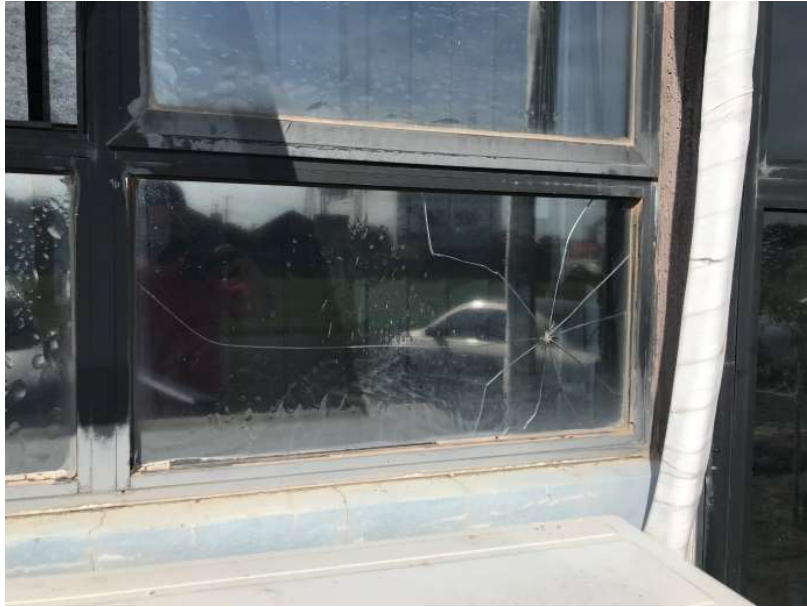
Foto 57 - Vidro quebrado próximo ao acesso principal

Foto 58 - Vidro quebrado em janela da fachada frontal

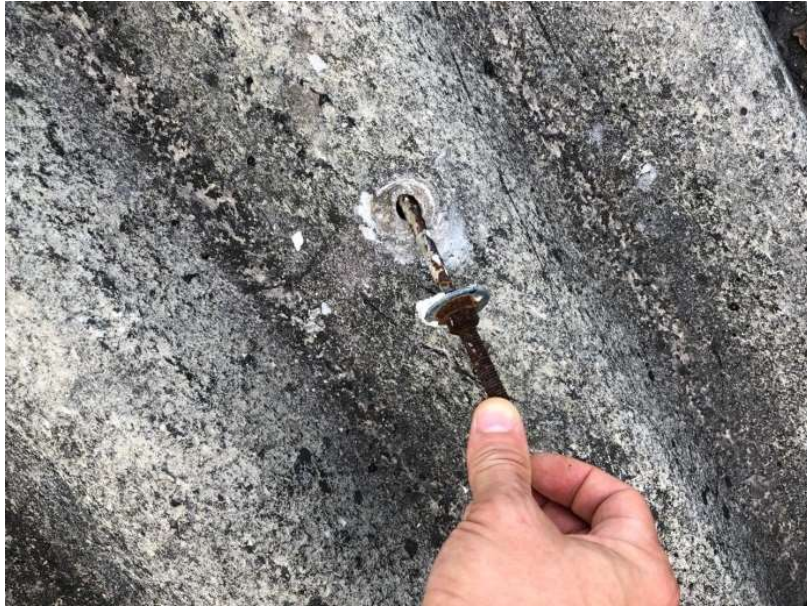
Foto 60 - Corrosão e fragilidade dos fixadores
