26 DE AGOSTO DE 2020

LAUDO TÉCNICO DE CONSULTORIA
PREFEITURA MUNICIPAL DE PALMARES DO SUL - RS

FAGAE ENGENHARIA LTDA
ENGENHARIA DIAGNÓSTICA E AVALIAÇÕES

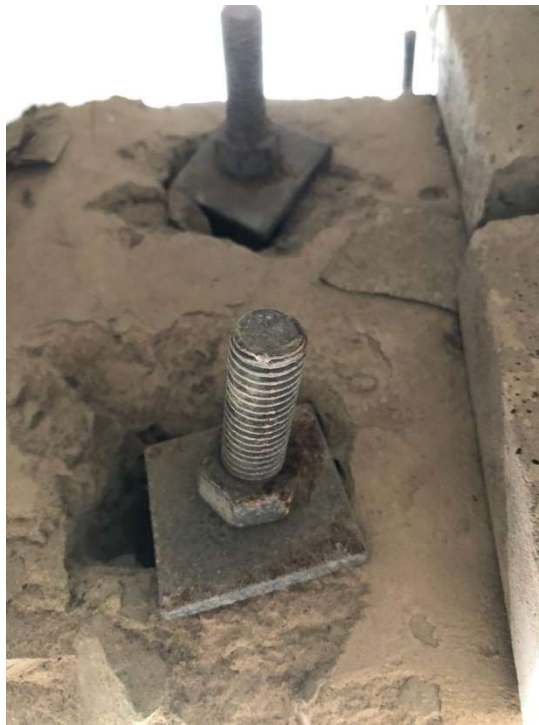
Foto 19 - Ponto de ligação entre pilar e viga de cobertura

Profilaxia: Remoção e limpeza ou substituição das porcas e arruelas de fixação, retração dos pilares para o alinhamento da estrutura através de guincho manual Tifor, grauteamento dos pinos de ligação, ajuste e aperto das arruelas e porcas.

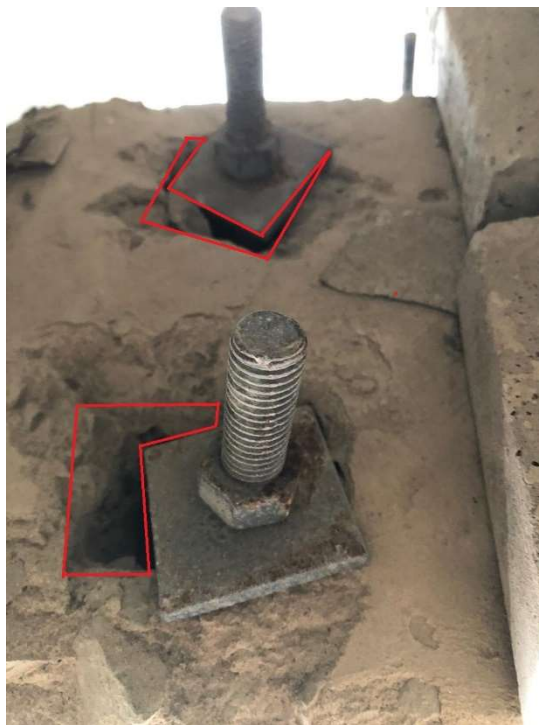
Foto 20 - Ponto de ligação entre pilar e viga de cobertura ilustrado

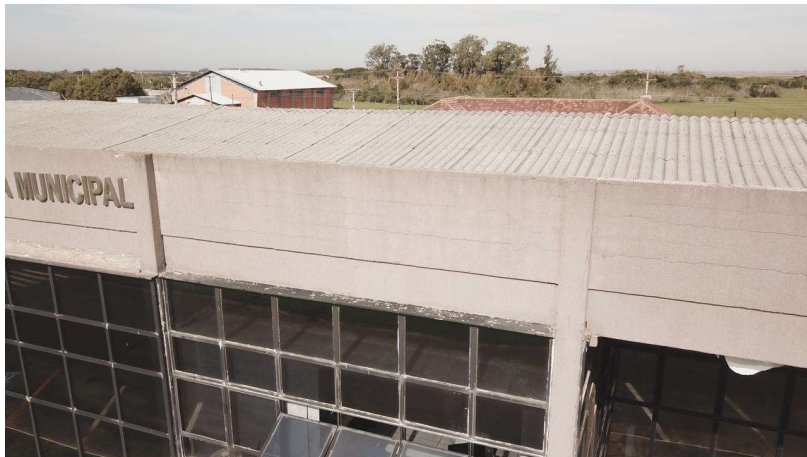
Foto 32 - Vista da cobertura posição central/leste

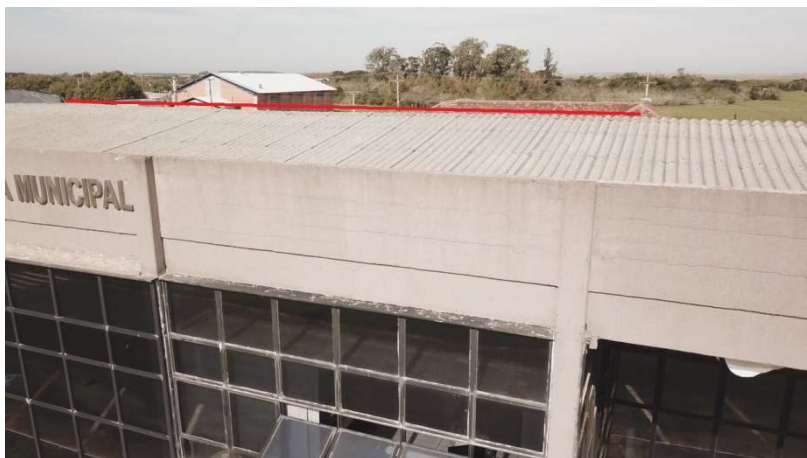
Foto 33 - Vista da cobertura posição central/leste ilustrado

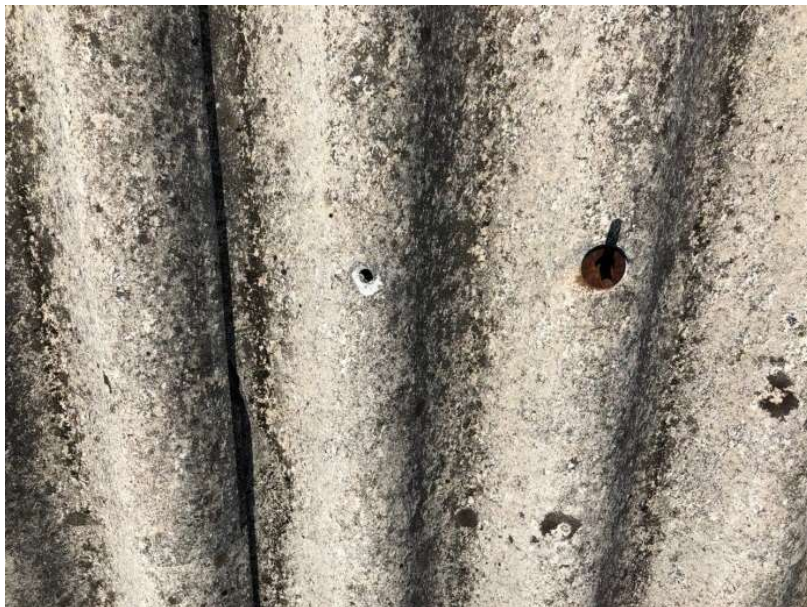
- Ausência e ineficiência de fixadores das telhas

Foto 59 - Ponto de ausência de fixadores do telhado
